発行番号：第２６Ａ０４９６号
発 行 日：２０２６年１０月２９日

品 質 性 能 試 験 報 告 書

試験名称　　建築用鋼製壁下地材「GBF12.5-両面２層貼り-高さ 7500,
商品名：タフ BOX 工法」の等分布載荷試験

依 頼 者　　関包スチール株式会社
東京都中央区京橋 2-13-10　関電不動産京橋ビル 2F

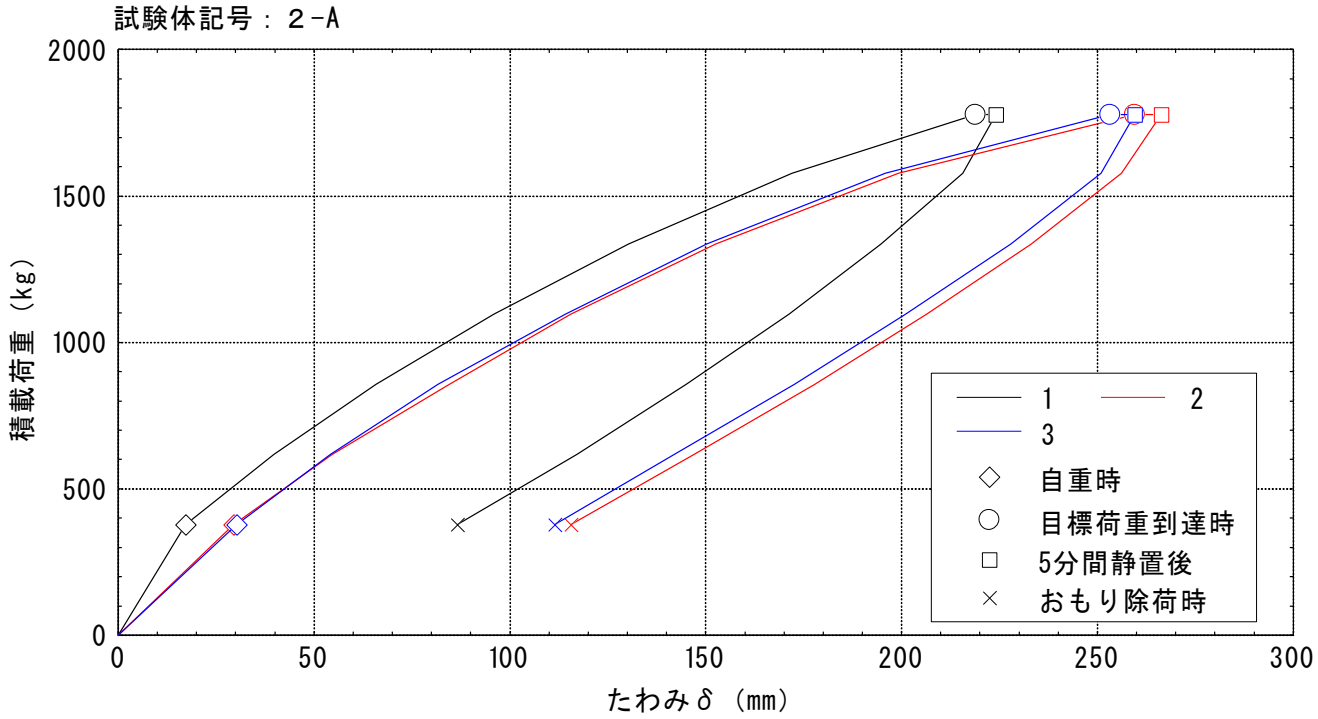
図３　荷重－たわみ曲線

試験体		試験状況	積載荷重 1) W (kg)	変位 DG1 (mm)	変位 DG2 (mm)	変位 DG3 (mm)	たわみ δ (mm)	試験体の状況
記号	番号							
2-A	1	目標荷重到達時	1777	226.1	7.2	7.2	218.9	・スタッド及び面材のたわみ ・ランナの変形 ・ランナからのスタッドの抜け ・下側面材の割れ
		5 分間静置後		231.4	7.3	7.3	224.1	・たわみの進展
		おもり除荷時 2)	377	88.8	2.4	2.2	86.5	・残留たわみ及び変形の他に異状なし
	2	目標荷重到達時	1777	268.0	7.7	9.3	259.5	・スタッド及び面材のたわみ ・ランナの変形 ・ランナからのスタッドの抜け ・下側面材の割れ
		5 分間静置後		274.9	7.8	9.5	266.3	・たわみの進展
		おもり除荷時 2)	377	119.0	2.9	4.1	115.5	・残留たわみ及び変形の他に異状なし
	3	目標荷重到達時	1777	261.6	7.2	9.6	253.2	・スタッド及び面材のたわみ ・ランナの変形 ・ランナからのスタッドの抜け ・下側面材の割れ
		5 分間静置後		267.9	7.2	9.7	259.5	・たわみの進展
		おもり除荷時 2)	377	114.4	2.2	3.9	111.4	・残留たわみ及び変形の他に異状なし

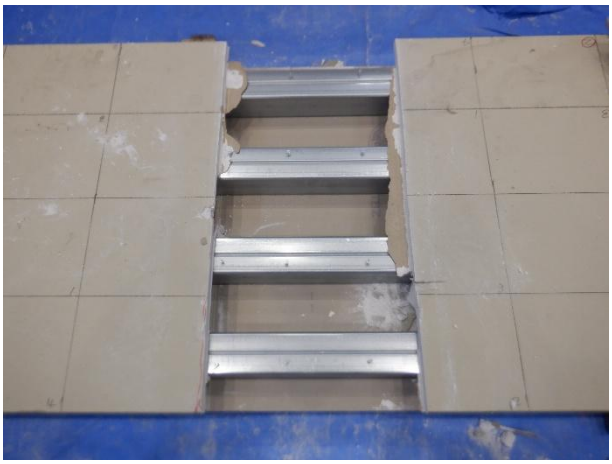
写真 3　試験体の状況
試験体番号：1
試験終了後，スパン中央の面材を除去した状態
・除去部分におけるスタッドの異状なし

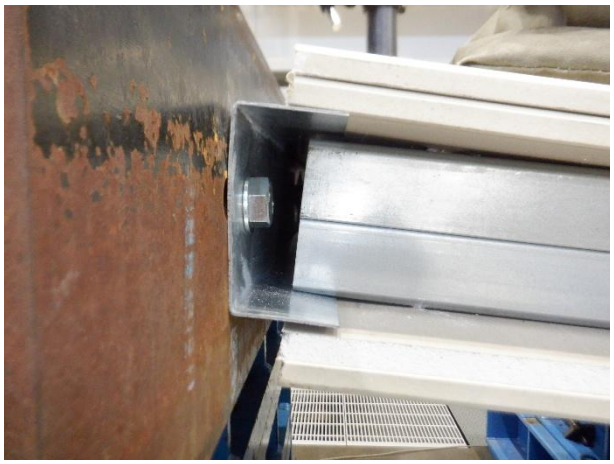
写真 8　試験体の状況
試験体番号：3
目標荷重到達時
・ランナの変形及びランナからのスタッドの抜け

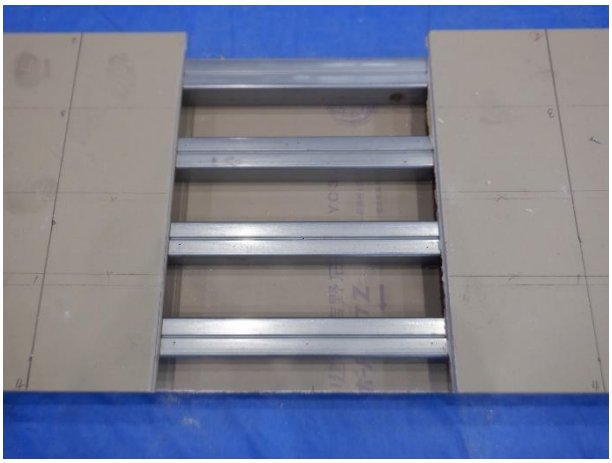
写真 9　試験体の状況
試験体番号：3
試験終了後，スパン中央の面材を除去した状態
・除去部分におけるスタッドの異状なし
